Cartografia de Risco de Taludes no âmbito dos Planos de Emergência e Proteção Civil do Município do Porto

Mestrado em Geologia

O presente Relatório de Estágio apresenta a cartografia de risco de taludes da Zona Histórica do Porto, resultante do cálculo de um índice de perigosidade e um índice de vulnerabilidade dos taludes reconhecidos nesta área.

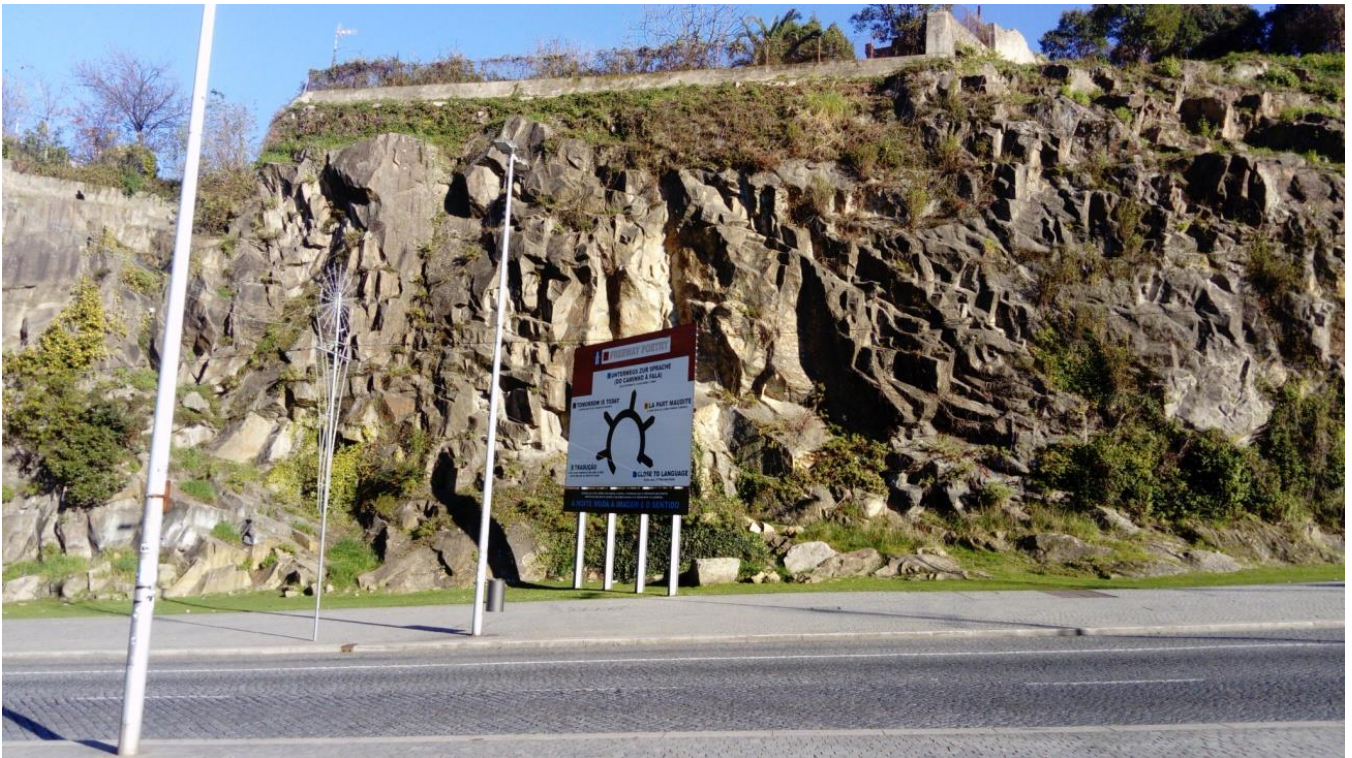
Ilustração 9 - Talude da Avenida D. Afonso Henriques A, zona Norte.

Trata-se de um talude de grandes dimensões, quer em altura (~19m), quer em comprimento (~12m), subvertical, com blocos de dimensões variáveis que atingem cerca de 2m. Possui argamassa a preencher algumas diaclases porque inicialmente foi tratado como se tratasse de um muro. Possui uma zona mais alta e com uma valeta de retenção em relva maior (Ilustração 9) e uma zona mais baixa com uma valeta de retenção em relva mais pequena (Ilustração 10). Apesar de não se conhecer historial de queda de blocos neste talude é possível observarem-se blocos caídos na sua base.

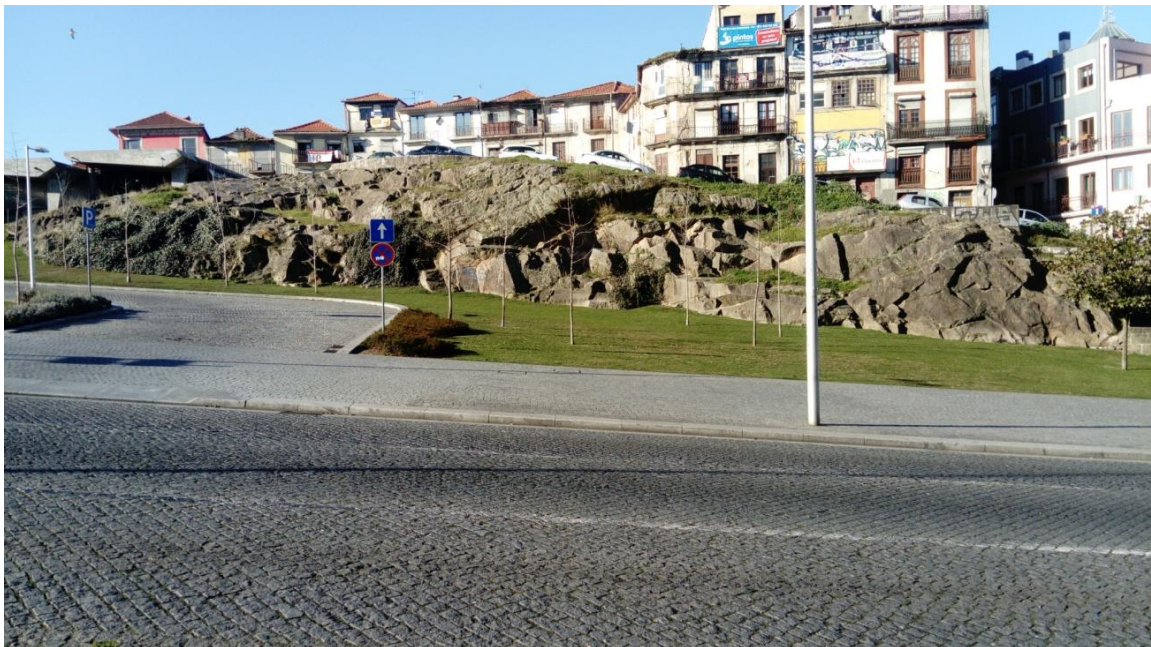
Ilustração 14 - Talude da Avenida D. Afonso Henriques Poente.

Este talude apresenta uma altura muito menos significativa (~5m) e prolonga-se por uma extensão considerável, de cerca de 5 metros (Ilustração 14 e 15). O tamanho dos blocos é heterogéneo e estes atingem dimensões na ordem dos 2 metros. Apresenta uma valeta de retenção em relva de grande extensão (~18m).

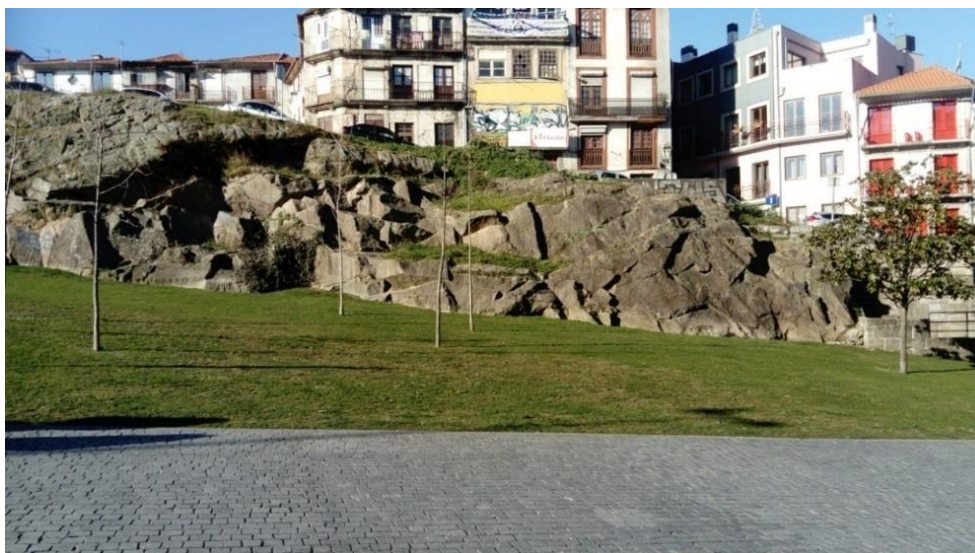
Ilustração 15 - Talude da Avenida D. Afonso Henriques Poente, onde se observa a valeta de retenção em relva, de grandes dimensões

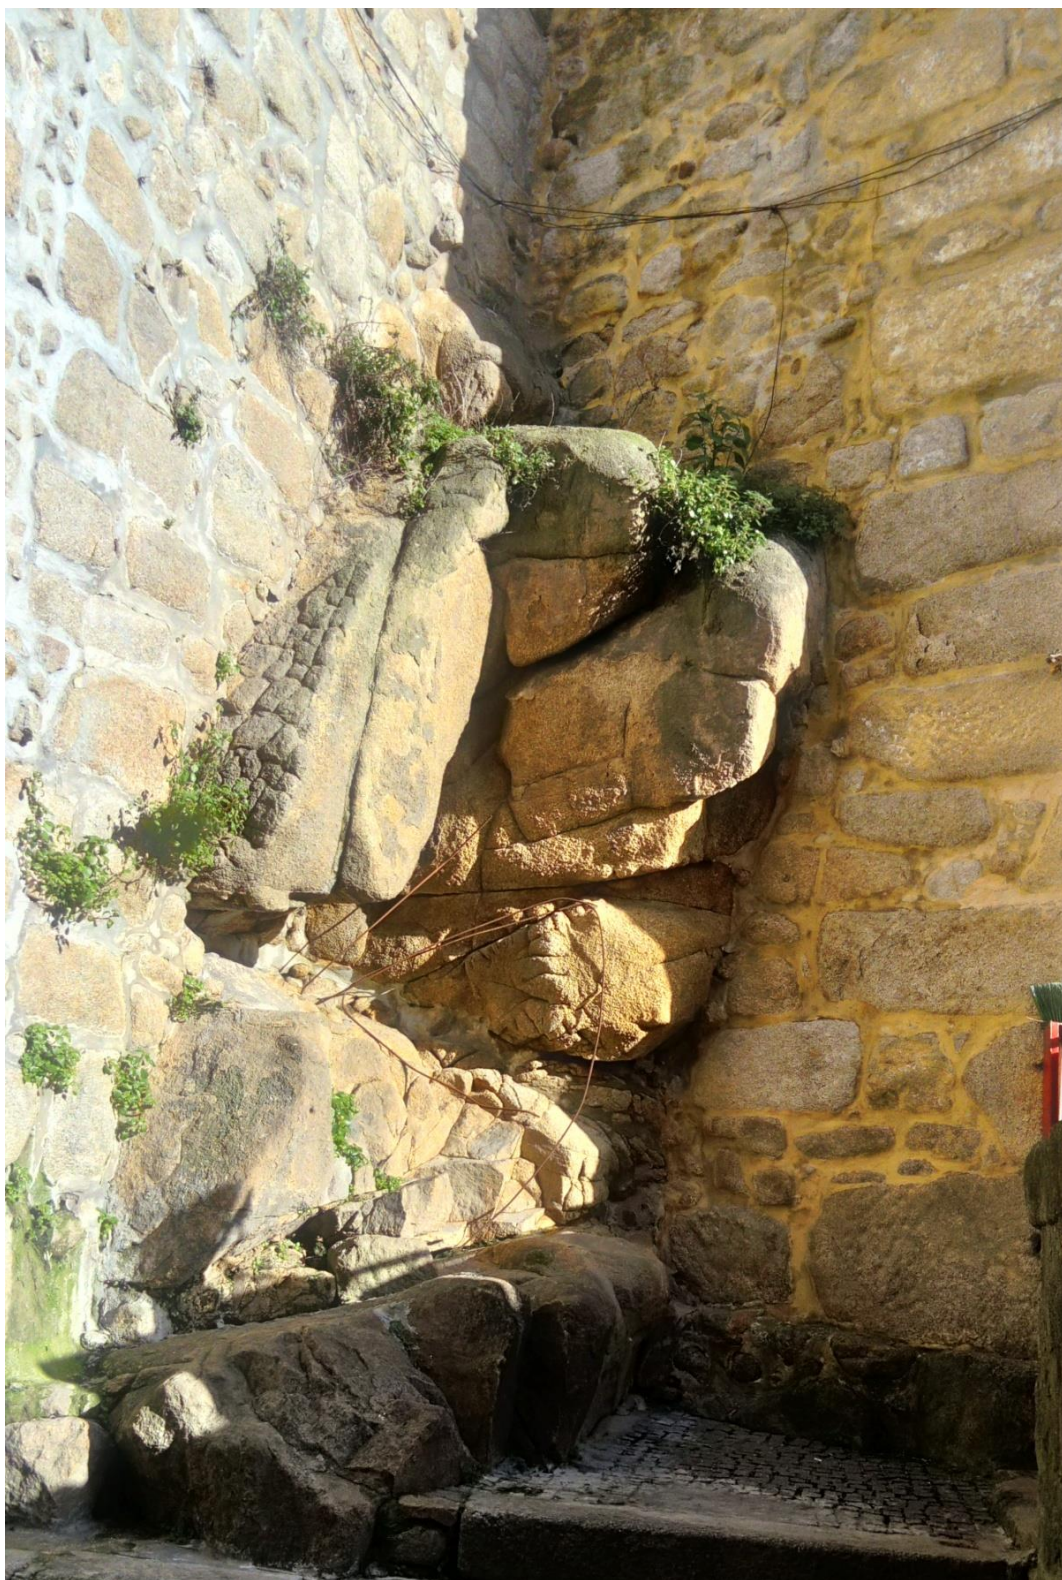
Ilustração 20 - Talude da Rua da Pena Ventosa 1.

Em relação à capacidade de retenção da valeta, esta é considerada nula, uma vez que a valeta de retenção é inexistente. Apesar de não existir valeta de retenção, foram elaborados dois perfis, de modo a modelar qual a trajetória que os blocos tomariam em caso de queda de blocos, como se pode observar nas Ilustrações 21 e 22. É importante, no âmbito deste trabalho, determinar a trajetória dos blocos independentemente da existência ou não de valeta, uma vez que, estes modelos podem ser determinantes na tomada de medidas provisórias de mitigação do risco (por exemplo: vedações).

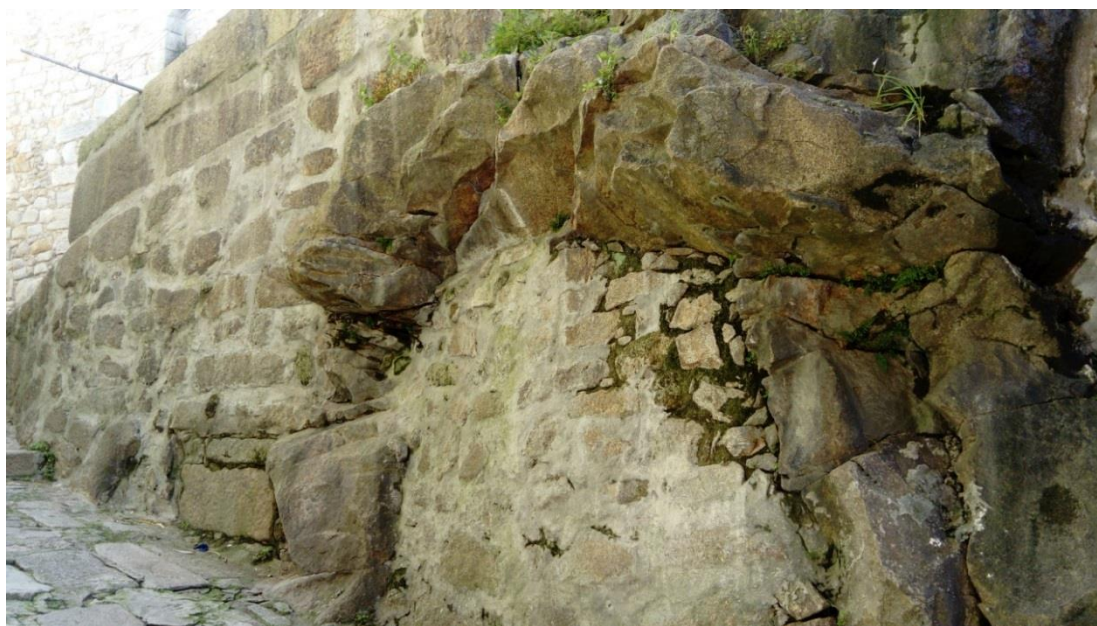
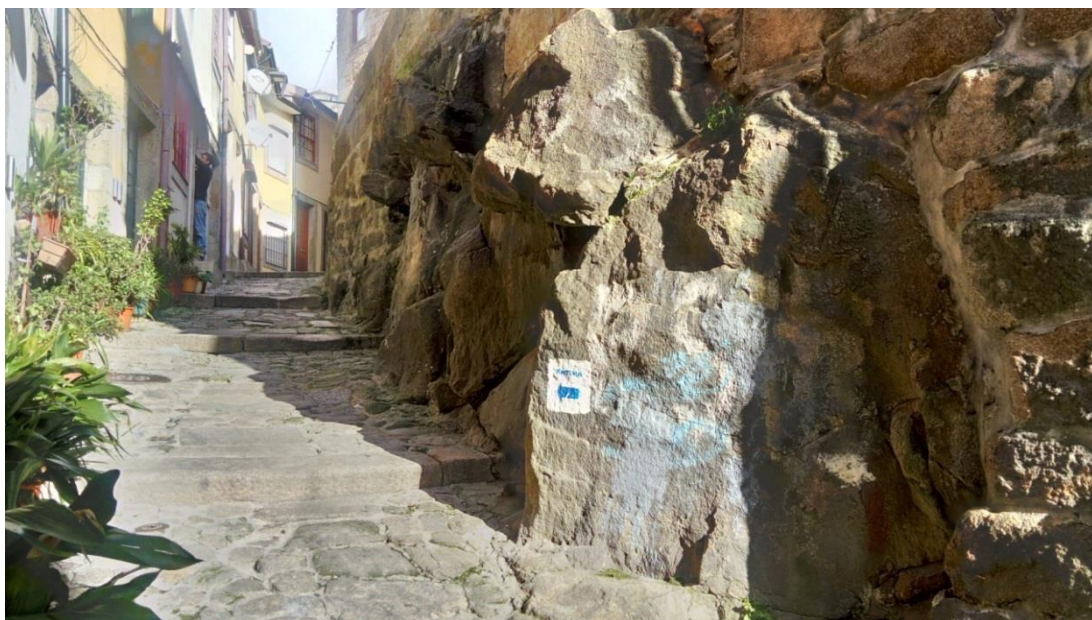
Ilustração 32 - Talude da Rua da Pena Ventosa 2.

Este talude apresenta pequenas dimensões, principalmente em altura, com cerca de 3m de altura máxima (Ilustrações 32 e 33). Neste caso não existe histórico de ocorrências de quedas de blocos. Os resultados dos parâmetros relativos à perigosidade encontram-se na tabela 19.

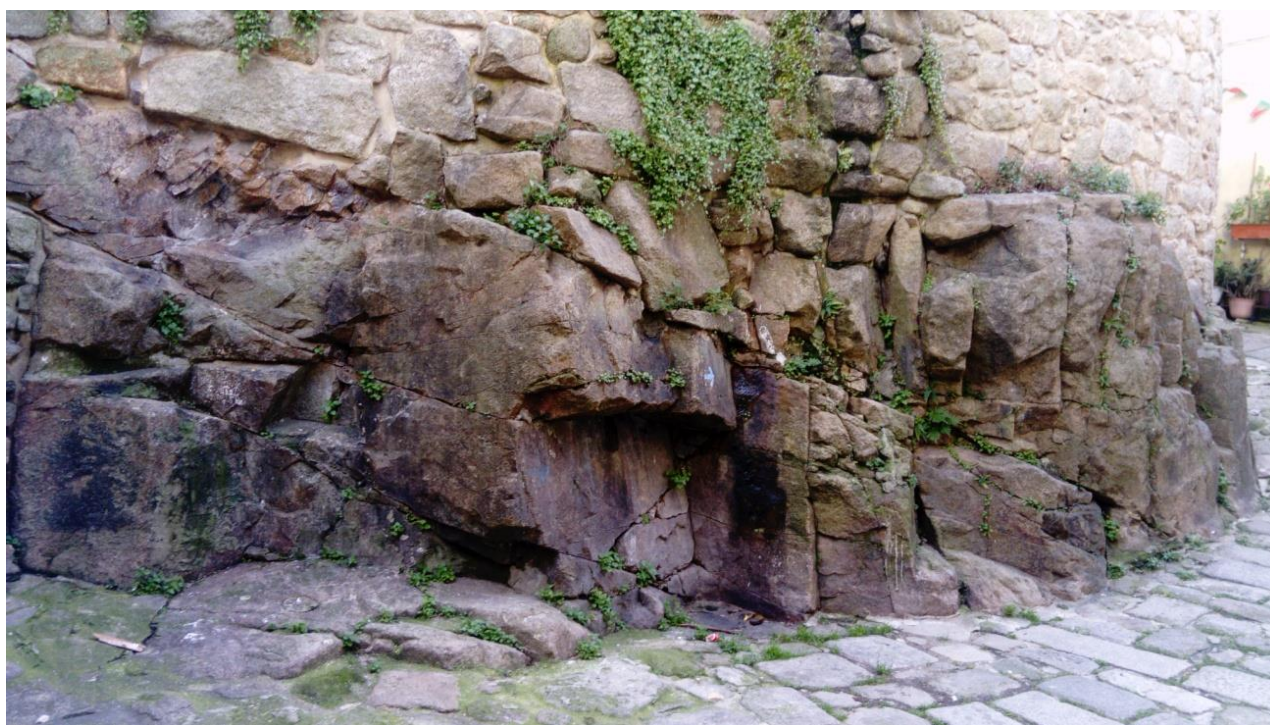
Ilustração 47- Talude da Rua da Pena Ventosa 3.

À semelhança dos casos anteriores, este talude apresenta apenas 3m de altura máxima, mas é mais extenso (cerca de 10m de comprimento). Tal como os outros taludes presente nesta rua, é subvertical (Ilustração 47) e neste caso, também não existe historial conhecido de queda de blocos. Os resultados dos parâmetros para o cálculo do índice de perigosidade encontram-se na Tabela 21.

No caso dos taludes da Rua da Pena Ventosa, as possíveis trajetórias dos blocos ultrapassam a largura da plataforma, o que indica que podem provocar danos nas casas do lado oposto. Esta informação é importante para se perceber quais as medidas de mitigação a aplicar, no futuro.

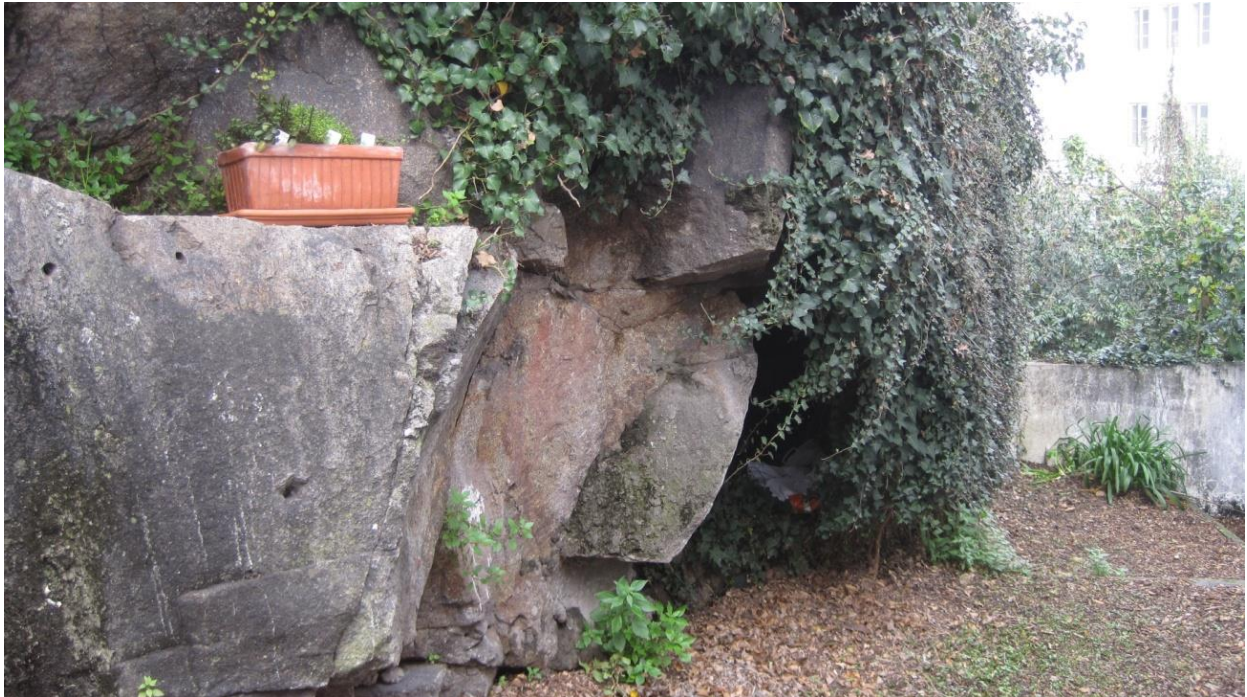
Trata-se de um talude bastante heterogéneo em termos de altura, apresentando uma zona mais baixa (altura máxima de 6m) que se prolonga para N50° onde o talude atinge grandes proporções, quer em altura quer em comprimento, mas se encontra completamente coberto por vegetação (Ilustrações 59, 60 e 61). Os dados que constam do índice de perigosidade (tabela 23) foram recolhidos na zona exposta do talude, com base em trabalho de campo, uma vez que este também não consta da Carta Geotécnica do Porto.

Ilustração 59 - Talude das Escadas do Barredo onde este atinge a altura máxima da área descoberta e posteriormente se prolonga para N50.

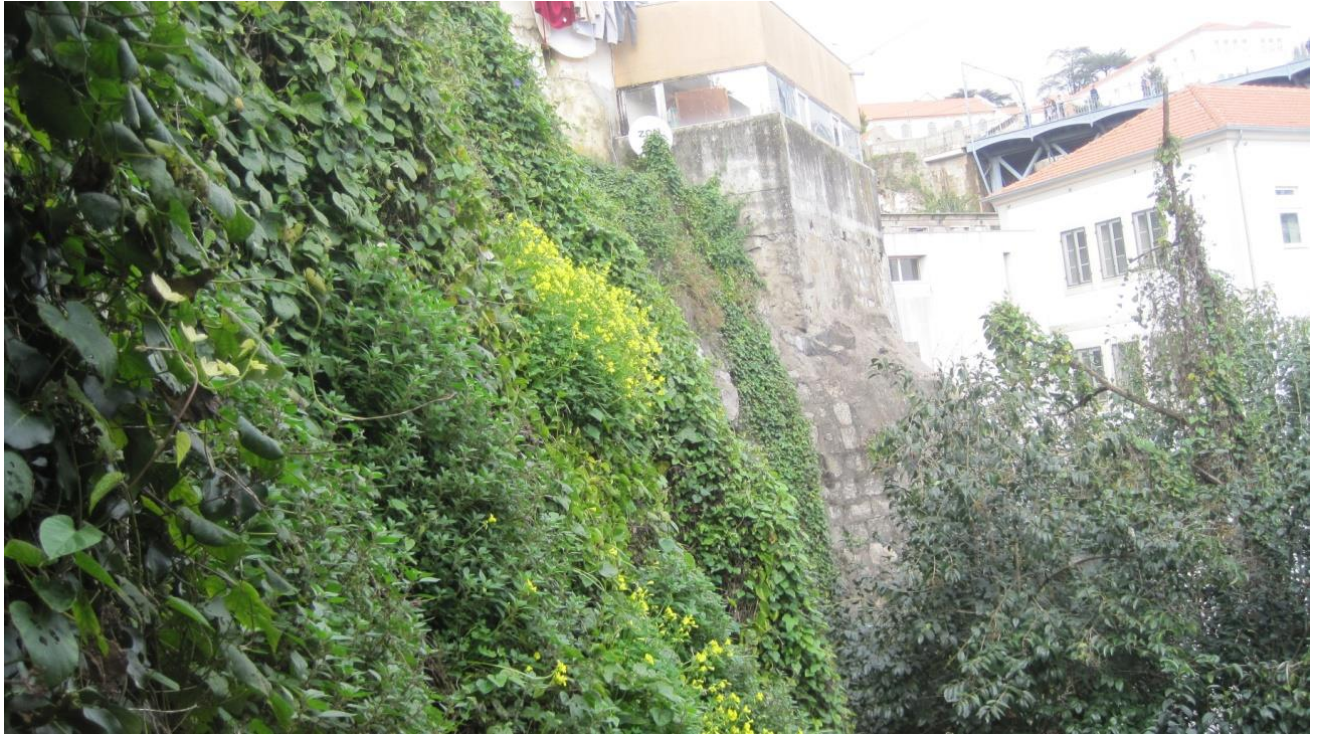
Ilustração 60 - Talude das Escadas do Barredo na zona que assume direção N50 e atinge grandes proporções, completamente coberto por vegetação.

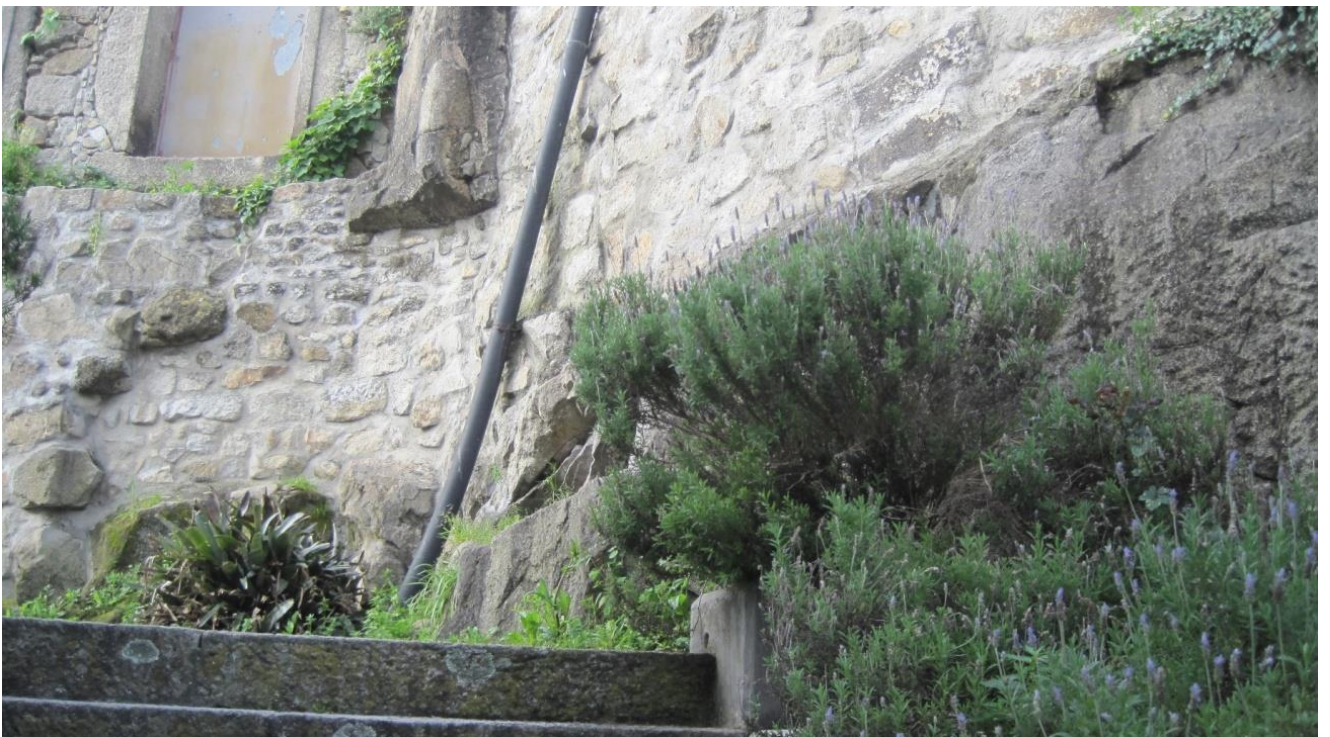
Ilustração 61 - Talude das Escadas do Barredo na sua zona mais baixa.

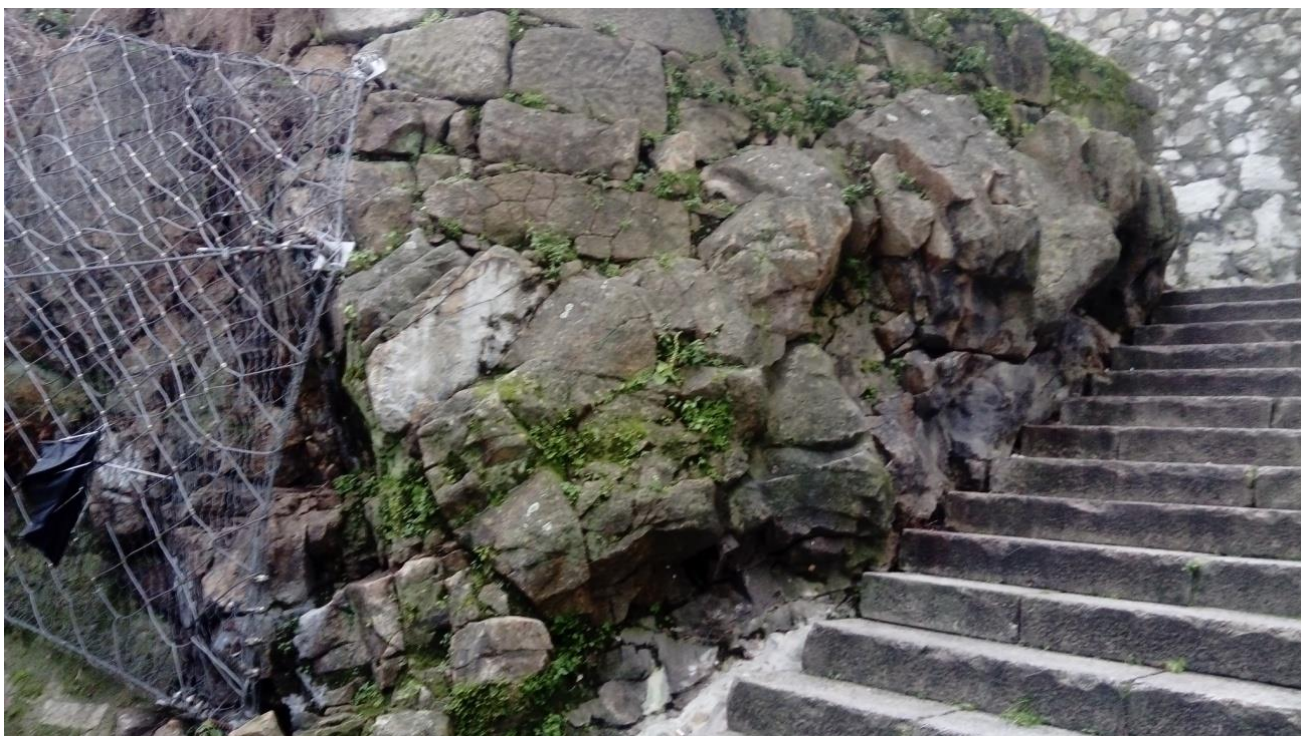
Ilustração 87 - Talude do Largo do Colégio.

Os dados que constam do índice de perigosidade e do índice de vulnerabilidade (tabela 27 e 28) foram recolhidos com base em trabalho de campo. A zona estudada deste talude corresponde à porção exposta (Ilustração 87) uma vez que, a maior parte da extensão deste talude já se encontra estabilizada com rede e pregagens.

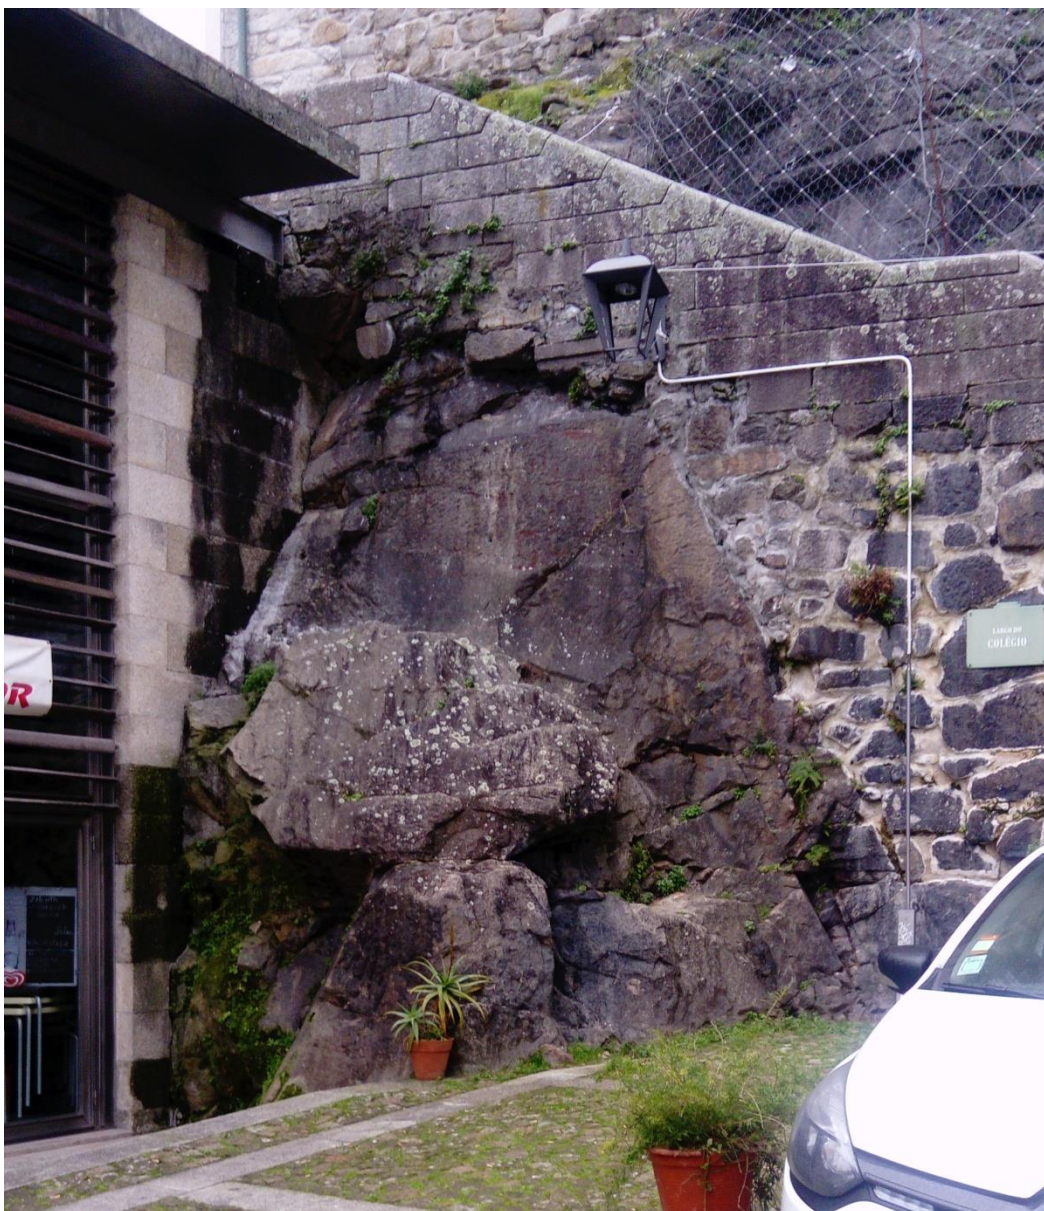
Ilustração 98 - Talude do Largo do Colégio - café.

Em relação à capacidade de retenção da valeta, esta é considerada nula, uma vez que a valeta de retenção é inexistente. Apesar de não existir valeta de retenção, foi elaborado um perfil, de modo a modelar qual a trajetória que os blocos tomariam em caso de queda de blocos, como se pode observar nas Ilustração 99.

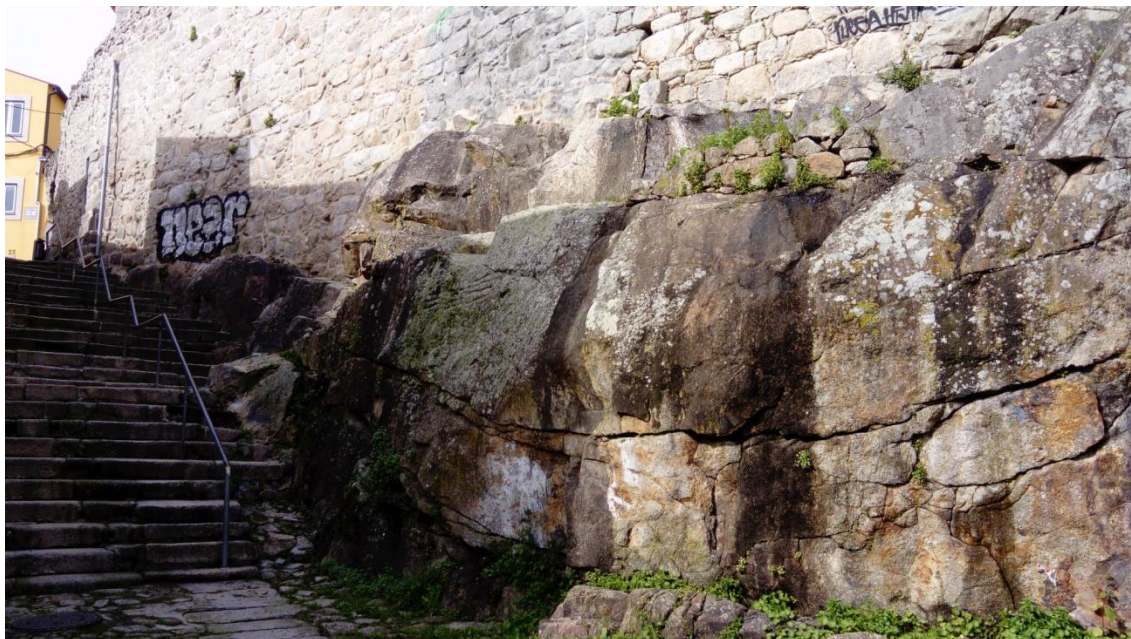
Ilustração 109 - Talude da Rua da Senhora das Verdades.

Diz respeito a um talude não muito alto (5m) mas bastante extenso (13m), subvertical e com blocos de tamanhos muito variados como se pode observar nas Ilustrações 109 e 110.

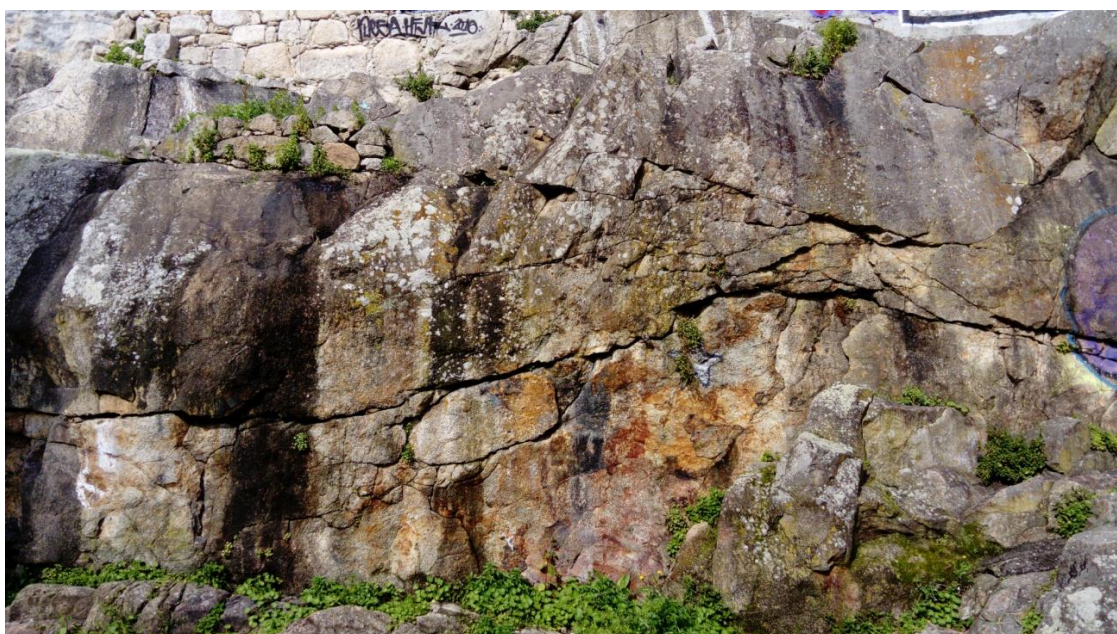
Ilustração 110 - Talude da Rua da Senhora das Verdades, vista de pormenor.

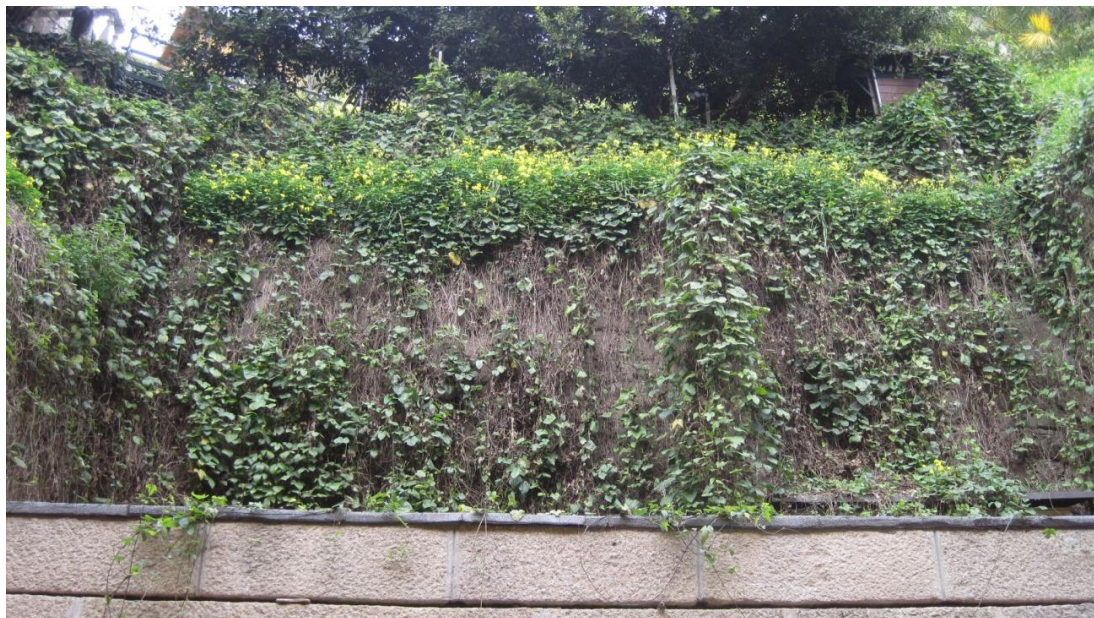
Ilustração 124 - Talude do Largo dos Arcos da Ribeira (coberto).

É um talude aparentemente baixo, com pouca inclinação (<60°) no entanto, não foi possível avaliar a sua perigosidade já que se encontra completamente coberto por vegetação como se observa na Ilustração 124.

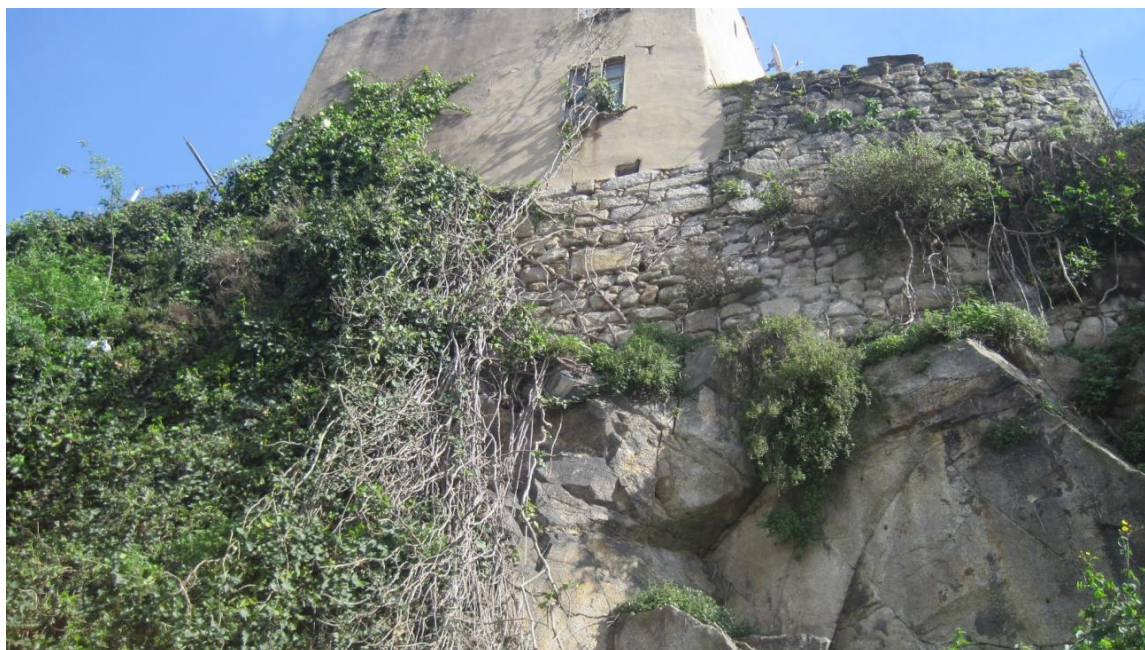
Ilustração 126 - Talude de São Bento onde se observa a ocupação habitacional no topo.

Este talude tem uma ocupação habitacional, uma vez que, se observa uma habitação no topo do mesmo, embora se encontre devoluta. Os parâmetros para o cálculo da vulnerabilidade encontram-se na tabela 35:

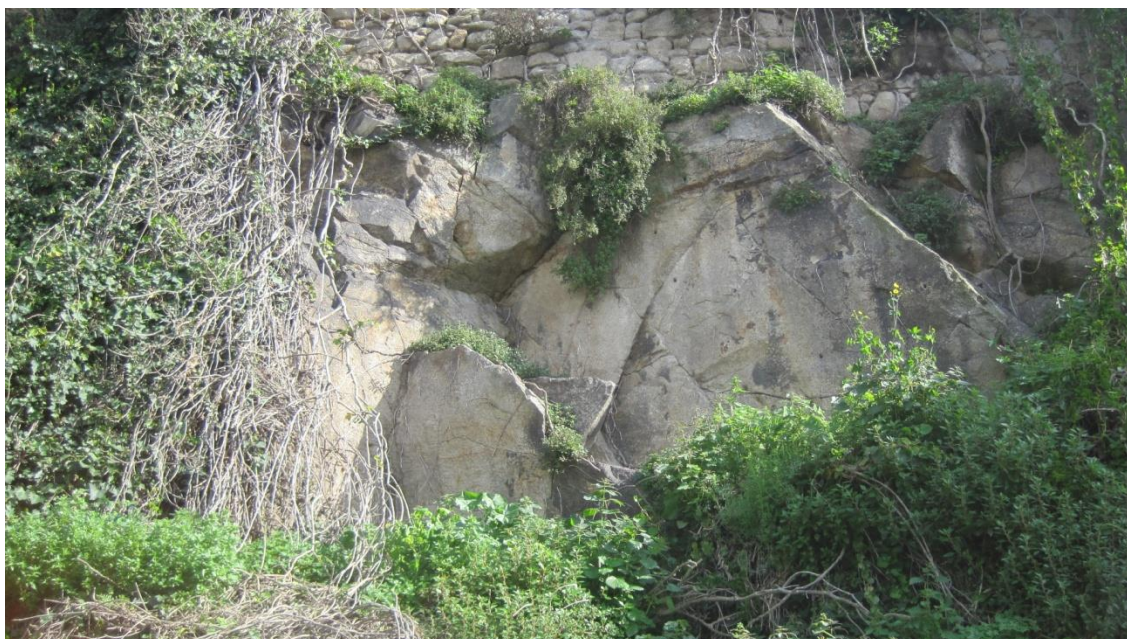
Ilustração 127 - Pequena porção descoberta do talude de São Bento.

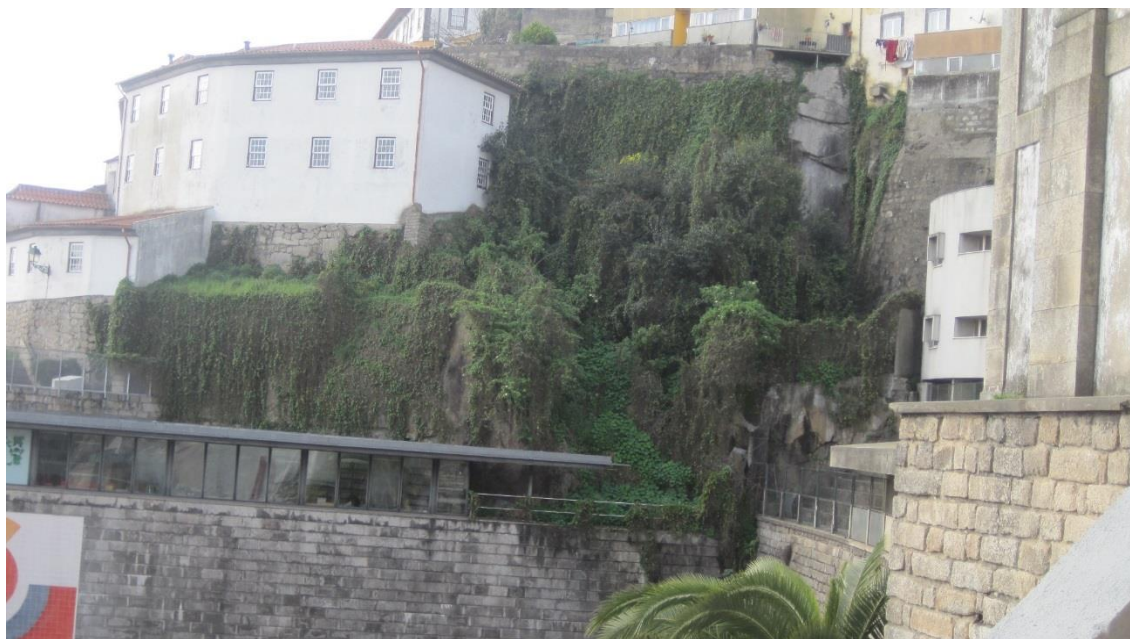
Ilustração 128 - Talude do Túnel da Ribeira.

Este talude aparenta ter grandes dimensões e blocos com tamanho considerável e aparenta também ser subvertical. Uma vez que se encontra coberto por vegetação (Ilustração 128) não foi possível avaliar a sua perigosidade.

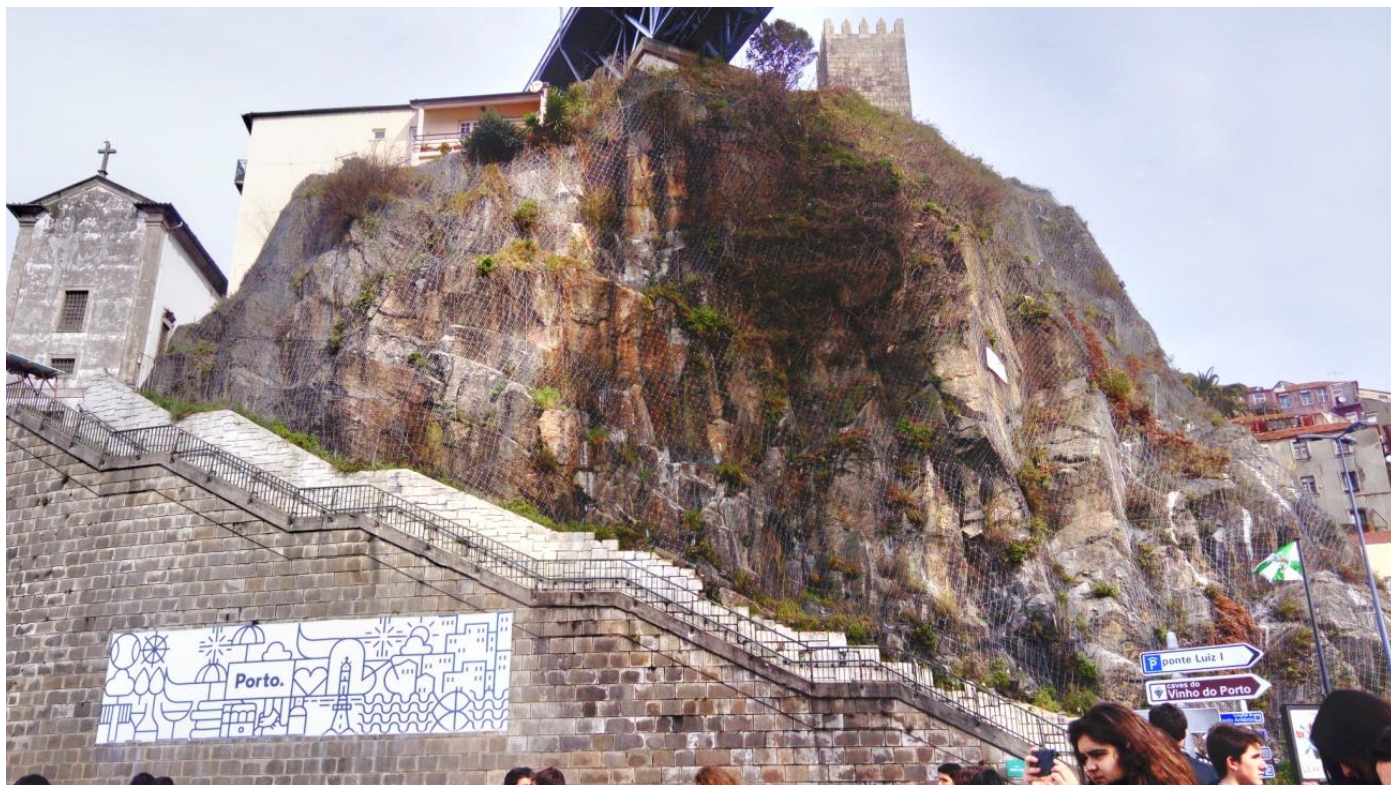
Ilustração 129 - Talude do Codeçal.

Trata-se de um talude de grandes dimensões, já estabilizado com rede e pregagens (Ilustração 129). Uma vez que já se encontra estabilizado, não foi feito o cálculo do seu risco e este será cartografado numa categoria correspondente a taludes estabilizados.

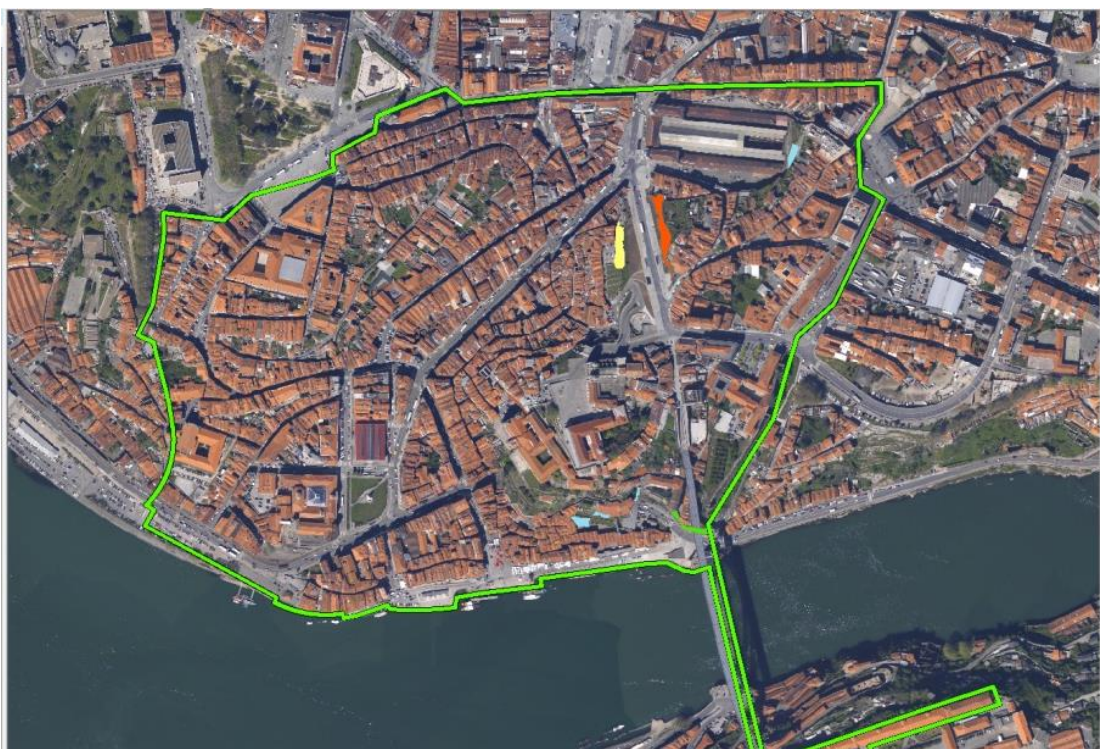
Ilustração 130 - Cartografia no *software* ArcGIS onde se observa a área de estudo delimitada a verde.

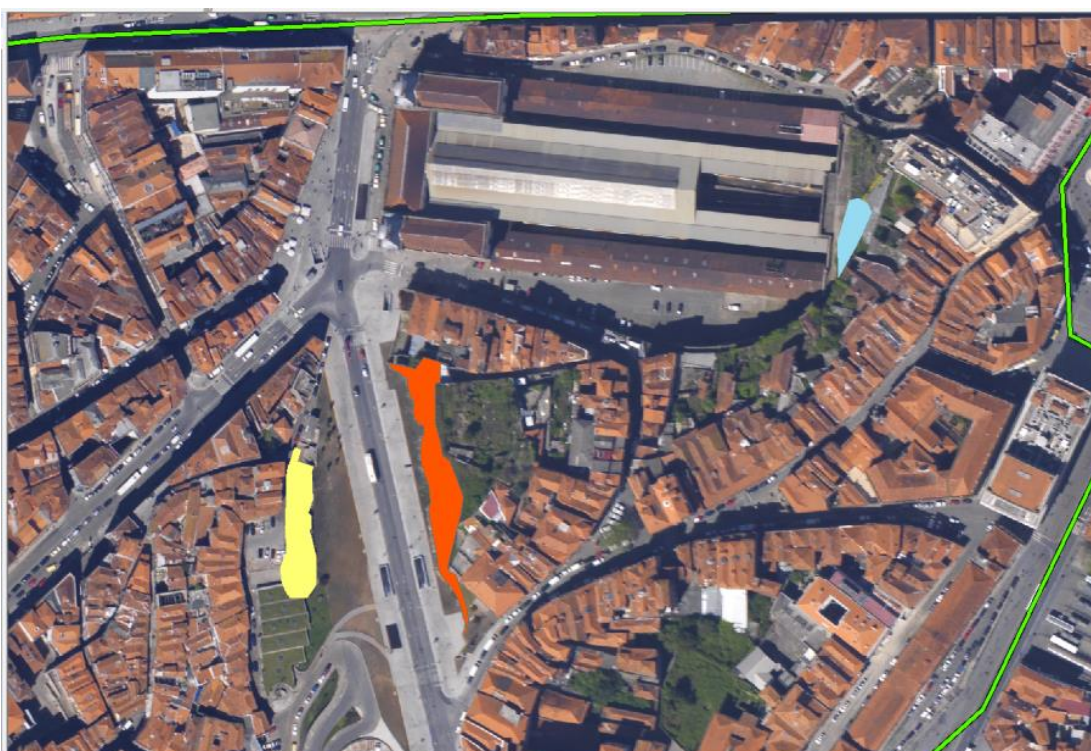
Ilustração 131 - Cartografia no *ArcGIS* onde se observa com maior detalhe os polígonos correspondentes os taludes da Avenida D. Afonso Henriques (laranja), Avenida D. Afonso Henriques Poente (amarelo) e o Talude de São Bento (azul).

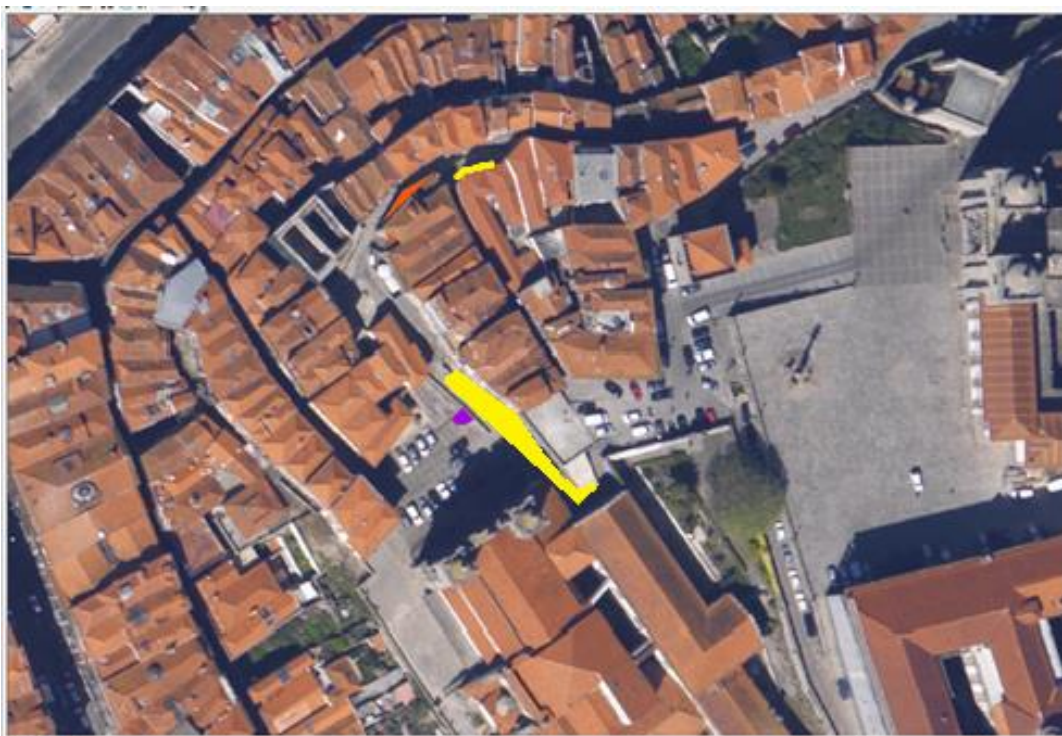
Ilustração 132 - Cartografia no ArcGIS onde se observa com maior detalhe os polígonos correspondentes os taludes da Rua da Pena Ventosa 1, 2 e 3 (laranja e amarelo a norte) e os taludes do Largo do Colégio (amarelo, a sul) e Largo do colégio - café (roxo).

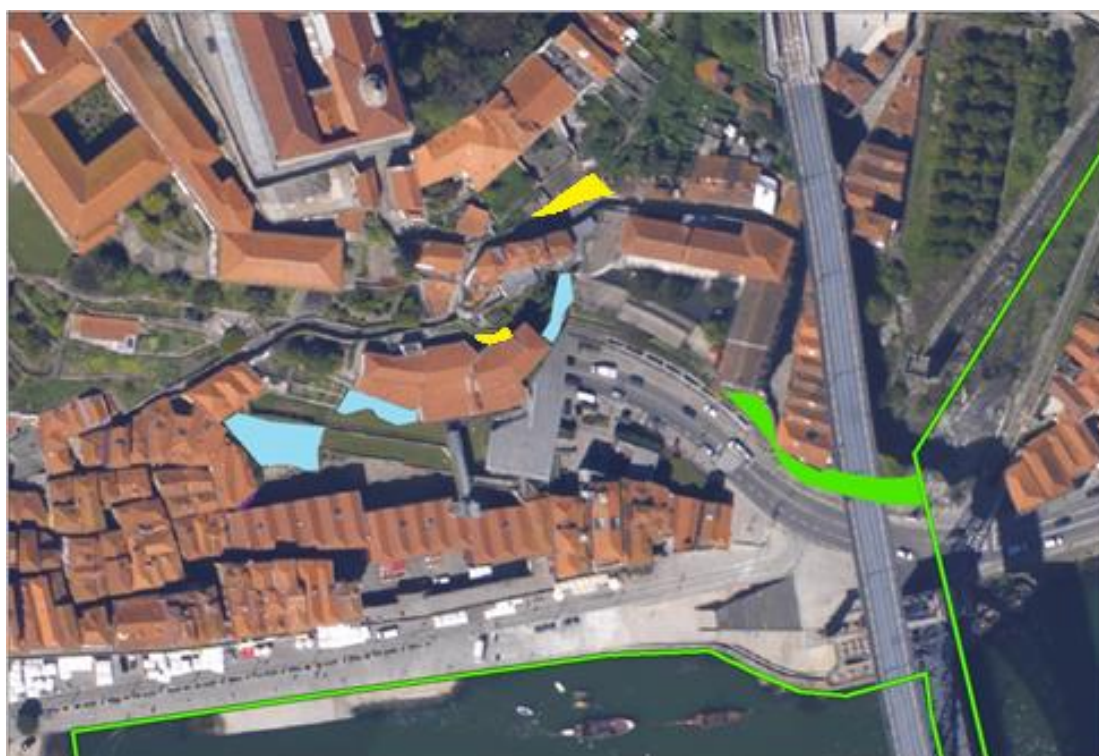
Ilustração 133 - Cartografia no ArcGIS onde se observa os polígonos correspondentes os taludes da Rua da Senhora das verdades (amarelo, a norte), Escadas do Barroso (amarelo, no centro), Talude do Codeçal (verde), Talude do Largo dos Arcos da Ribeira (roxo), Talude do Largo dos Arcos da Ribeira (coberto), Talude da Ribeira, e Talude do Túnel da Ribeira (estes três últimos estão representados a azul, no centro da figura, respetivamente, da esquerda para a direita).
